# **Stand der Altlastensanierung auf dem Areal des Technologieparks Teningen**

**Ergebnisse – Bewertung – Weiteres Vorgehen**

**Bürgerinformation am  
22.05.2012, 20 h  
Winzerhalle Köndringen**

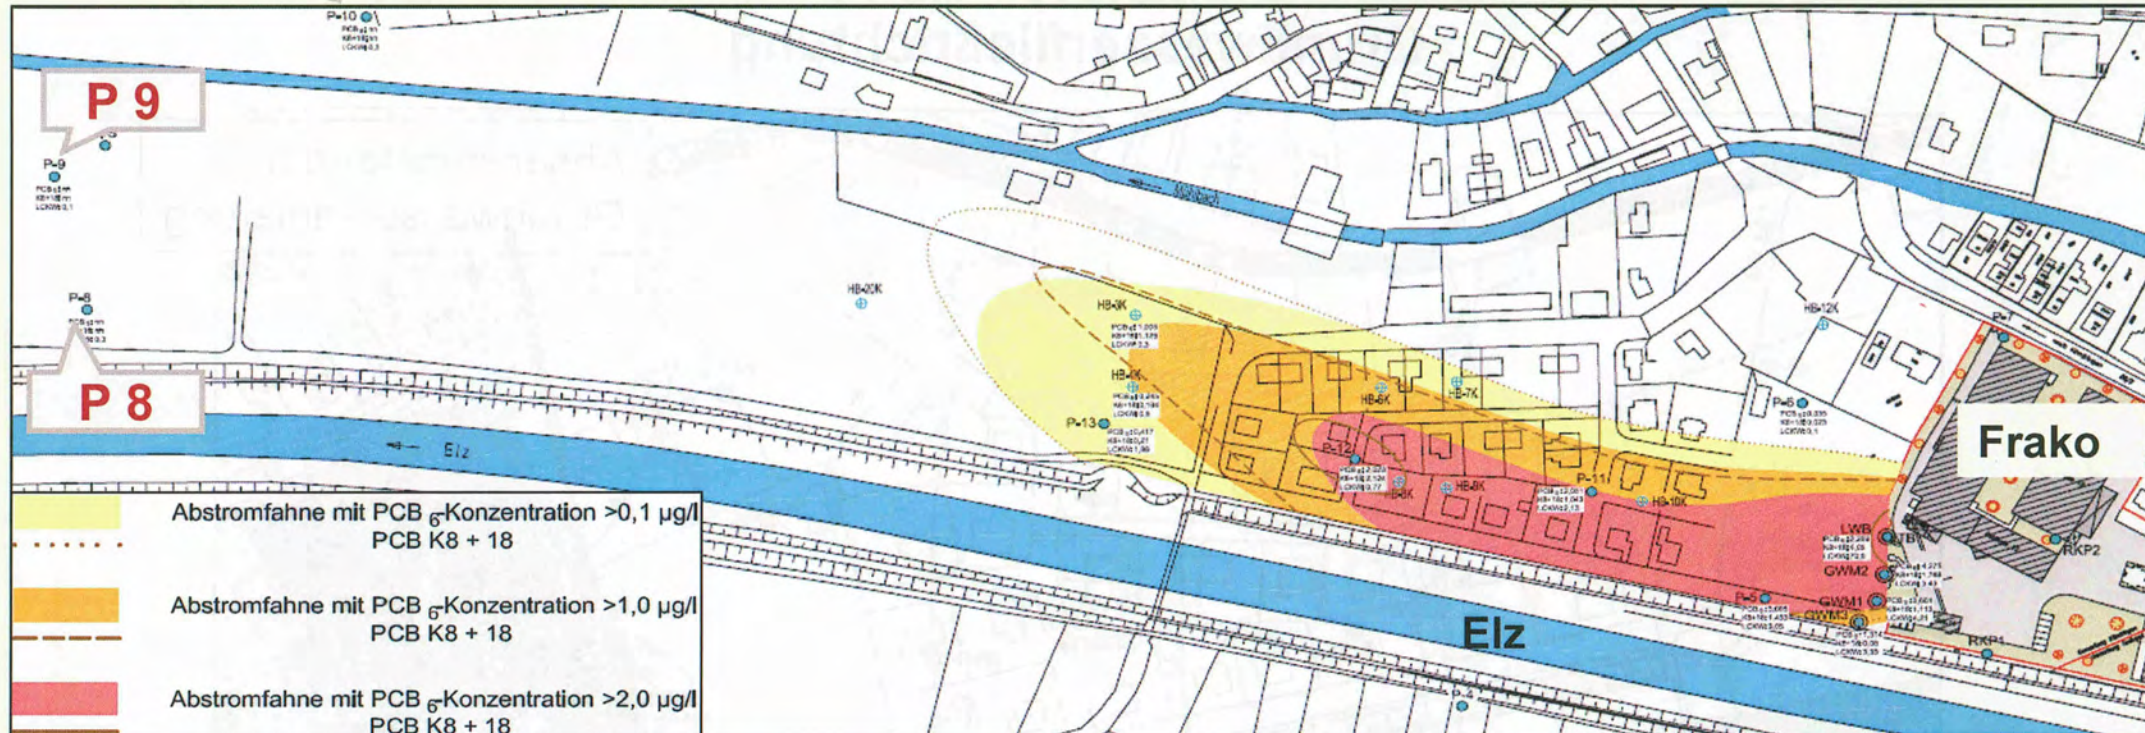
## PCB-Schadensbild im GW-Abstrom des TPT-Areal Grundwasserbelastung 2011 bei Betrieb hydr. Sicherung

- betroffen ein ca. 80-100 m breiter Streifen auf 500 – 600 m Länge parallel zur Elz im Bereich der Siedlung und Elzstr., aber nur PCB, LCKW < Grenzwert TrinkwasserVO, LCKW werden durch Sanierung erfolgreich zurückgehalten.
- im weiteren Abstrom an **P 8-10** (ca. 830 m) keine PCB im GW, obwohl zu Beginn der 90er Jahre im Bereich der analyt. Bestimmungsgrenze

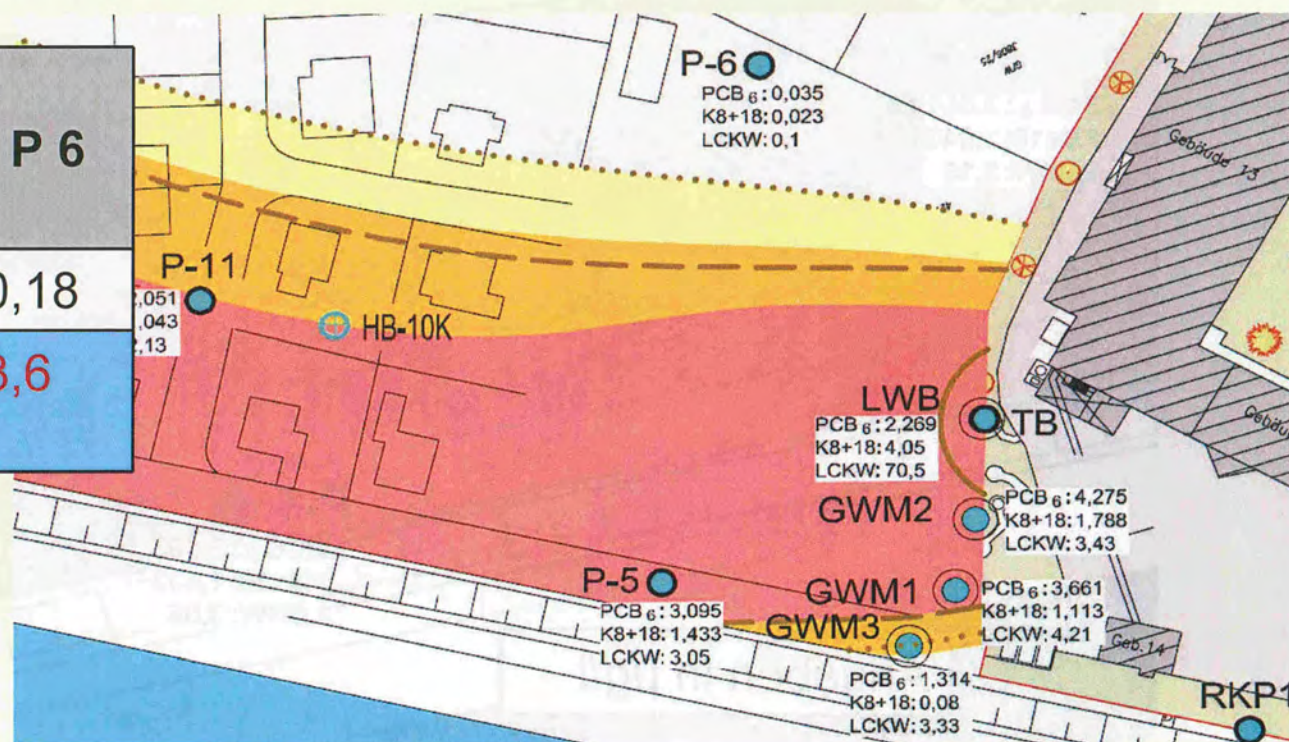
## Bewertung der Grundwasserbelastung mit PCB

**PCB gesamt = 0,05 µg/l (auch Sanierungszielwert)**

**Sanierungs-  
bedarf !**

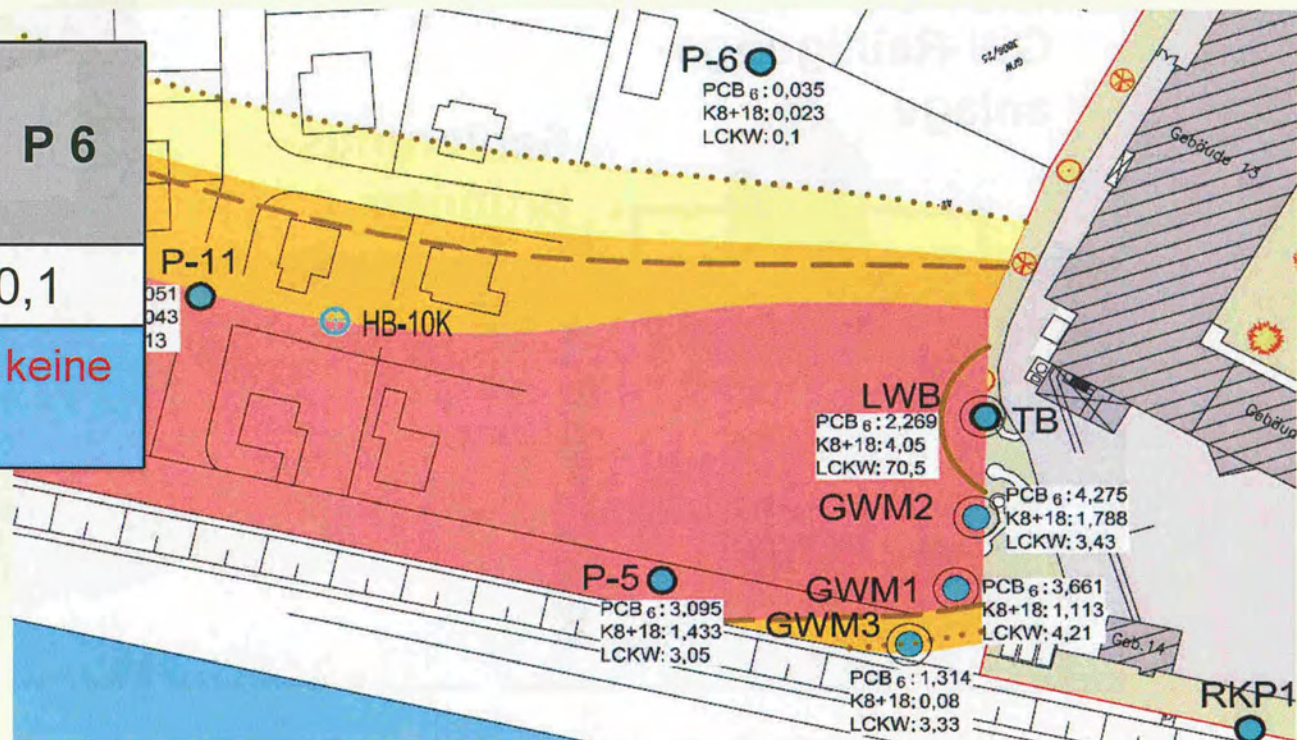
## Bewertung der Grundwasserbelastung mit LCKW

**LCKW gesamt = 10 µg/l (auch Sanierungszielwert)**

**Kein weiterer  
Sanierungsbedarf !**

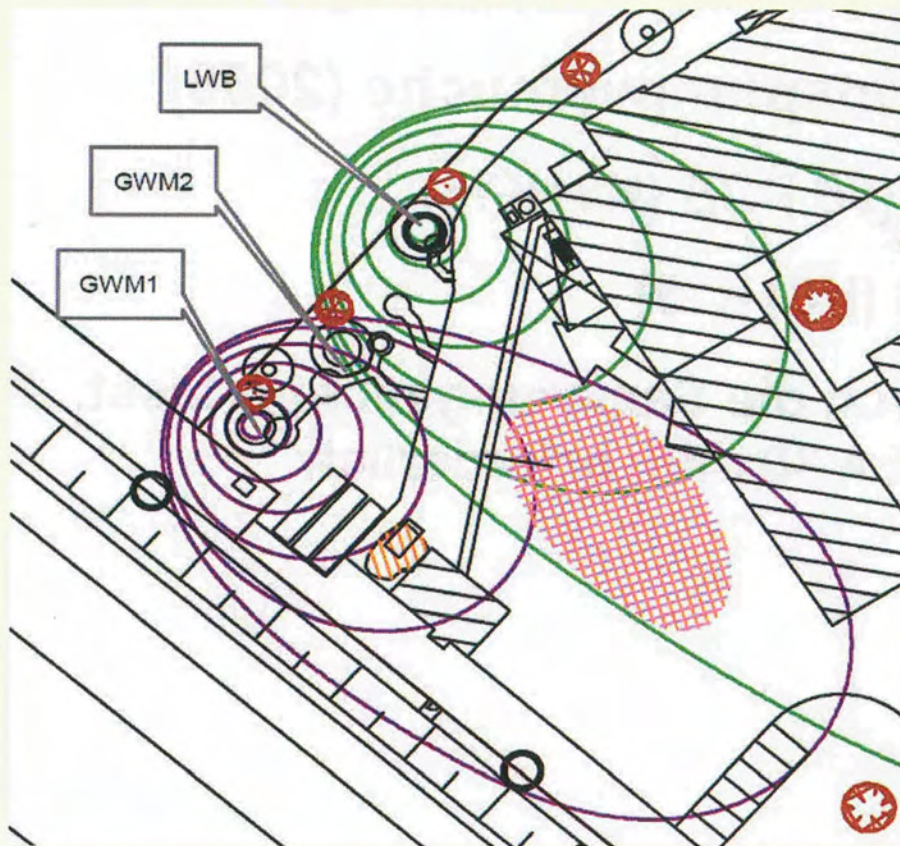
**Zu erfüllende Bedingung für Auswertung:  
Absenktrichter der Brunnen müssen sich  
überlappen.**

**Im Ergebnis des IPV erhält man eine entfernte  
Schadstofffracht in Gramm/Tag PCB.**

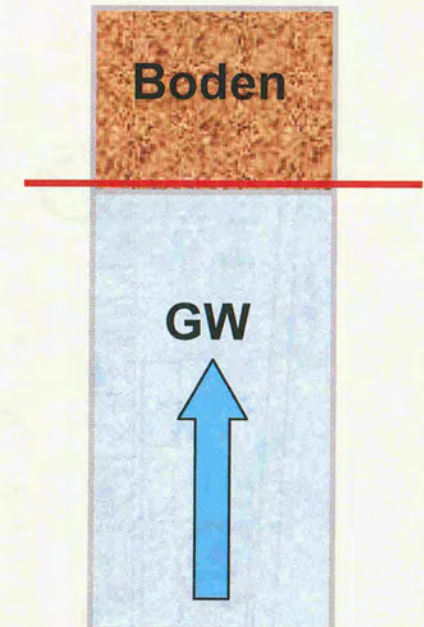
**Vorsorgewert = Siedlungsbedingter Hintergrundwert**

**Grundwasserflurabstand am Standort: 0,8 – 1 m**

**Durch starkes Anhaften der PCB findet kein Aufstieg aus dem Grundwasser in Böden statt.**

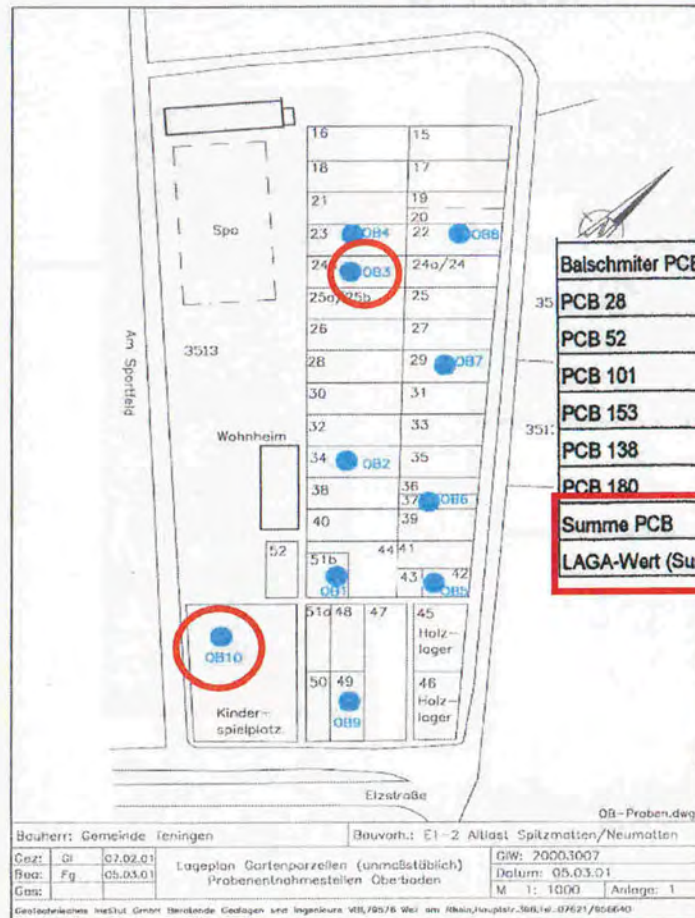
### Ergebnisse der Bodenbeprobung im Bereich der Kleingartenanlage 2001

2001 war keine PCB-Anreicherung im Oberboden der Kleingartenanlage festzustellen. Grundwasserbelastung dort bei 1 – 2 µg/l PCB-6 + K8+18. Risiko aber vorhanden, daher Wasser zur Bewässerung vorsorglich nicht verwenden.
