# **Stand der Altlastensanierung auf dem Areal des Technologieparks Teningen**

**Ergebnisse – Bewertung – Weiteres Vorgehen**

**Bürgerinformation am  
22.05.2012, 20 h  
Winzerhalle Köndringen**

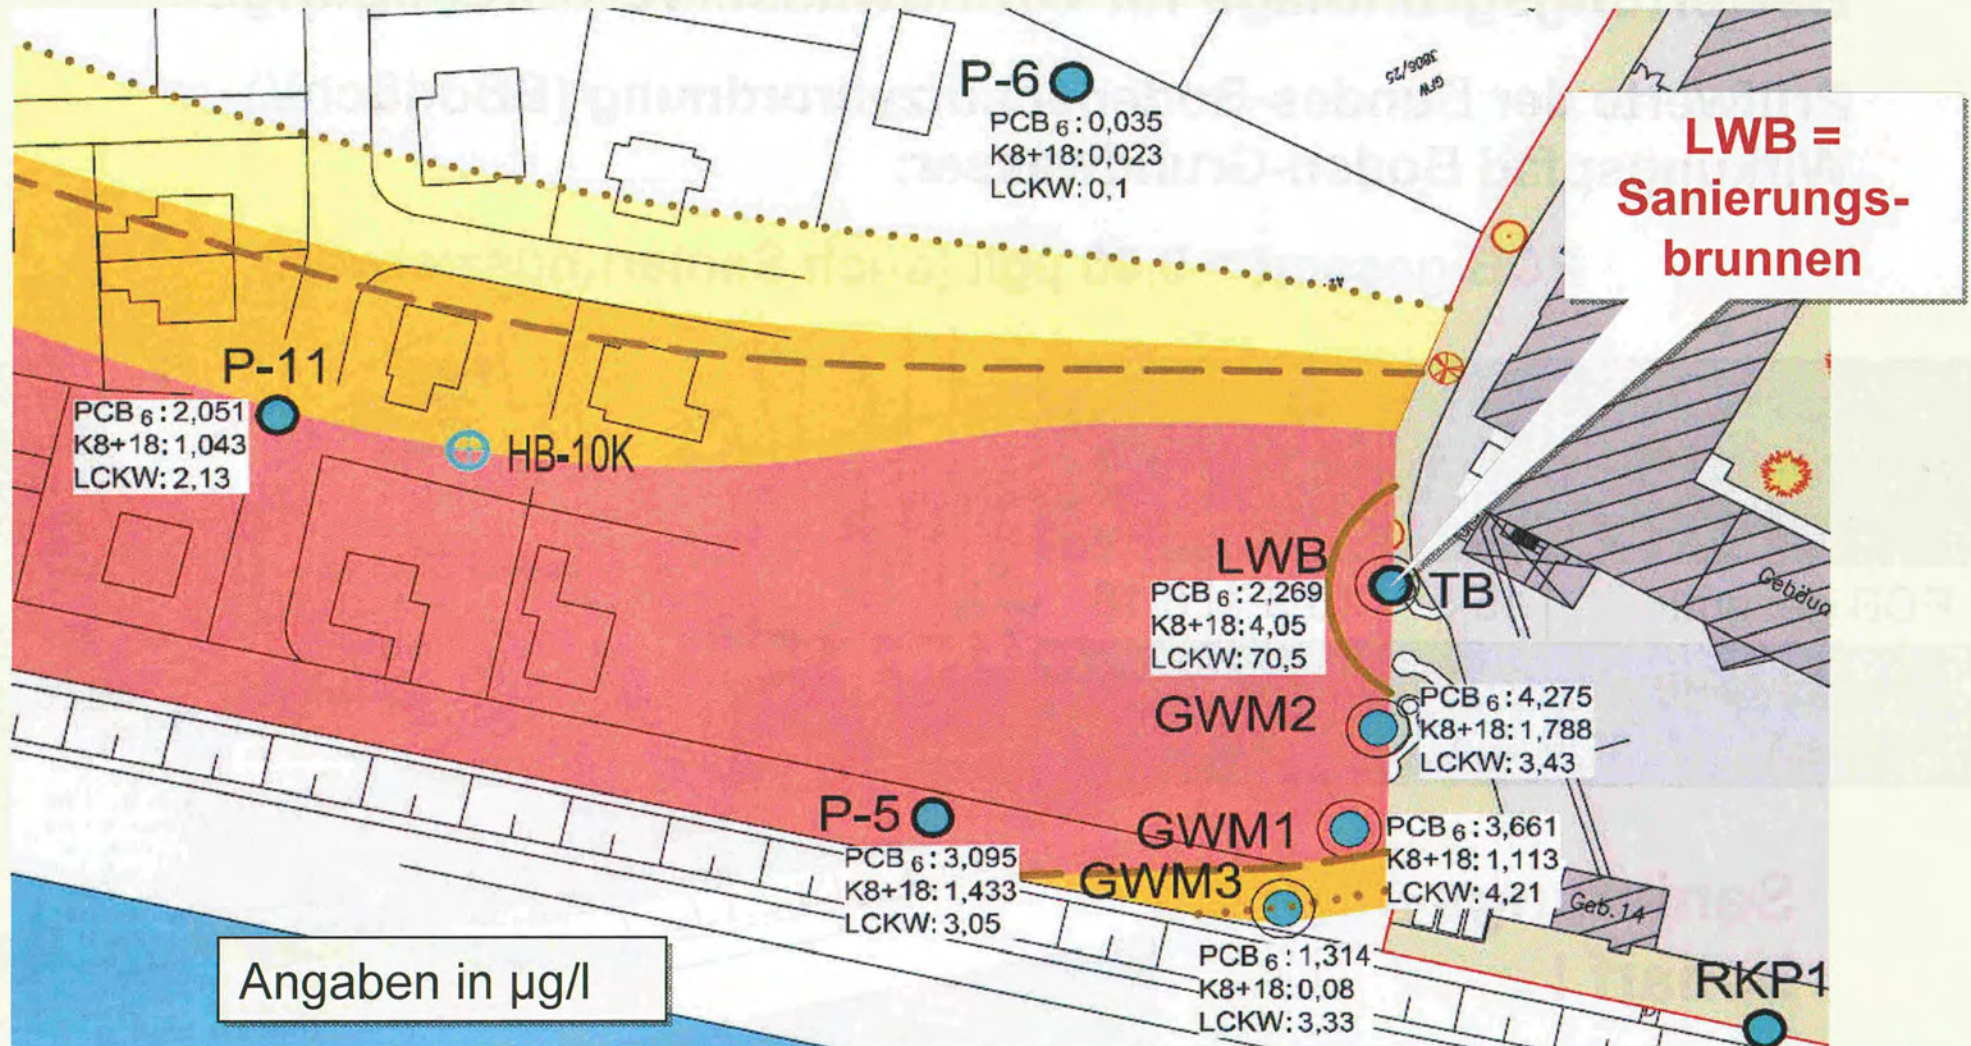
## Schadensbild im GW-Abstrom des TPT-Areal Grundwasserbelastung 2011 – unmittelbarer Abstrom

| direkter<br>Abstrom TPT<br>(08.11.2011) | P 5 | P 11 | P 6 |
| PCB gesamt | 15,5 | 10,3 | 0,18 |
| Überschreitung<br>Prüfwert | 310 | 205 | 3,6 |

**Sanierungs-  
bedarf !**

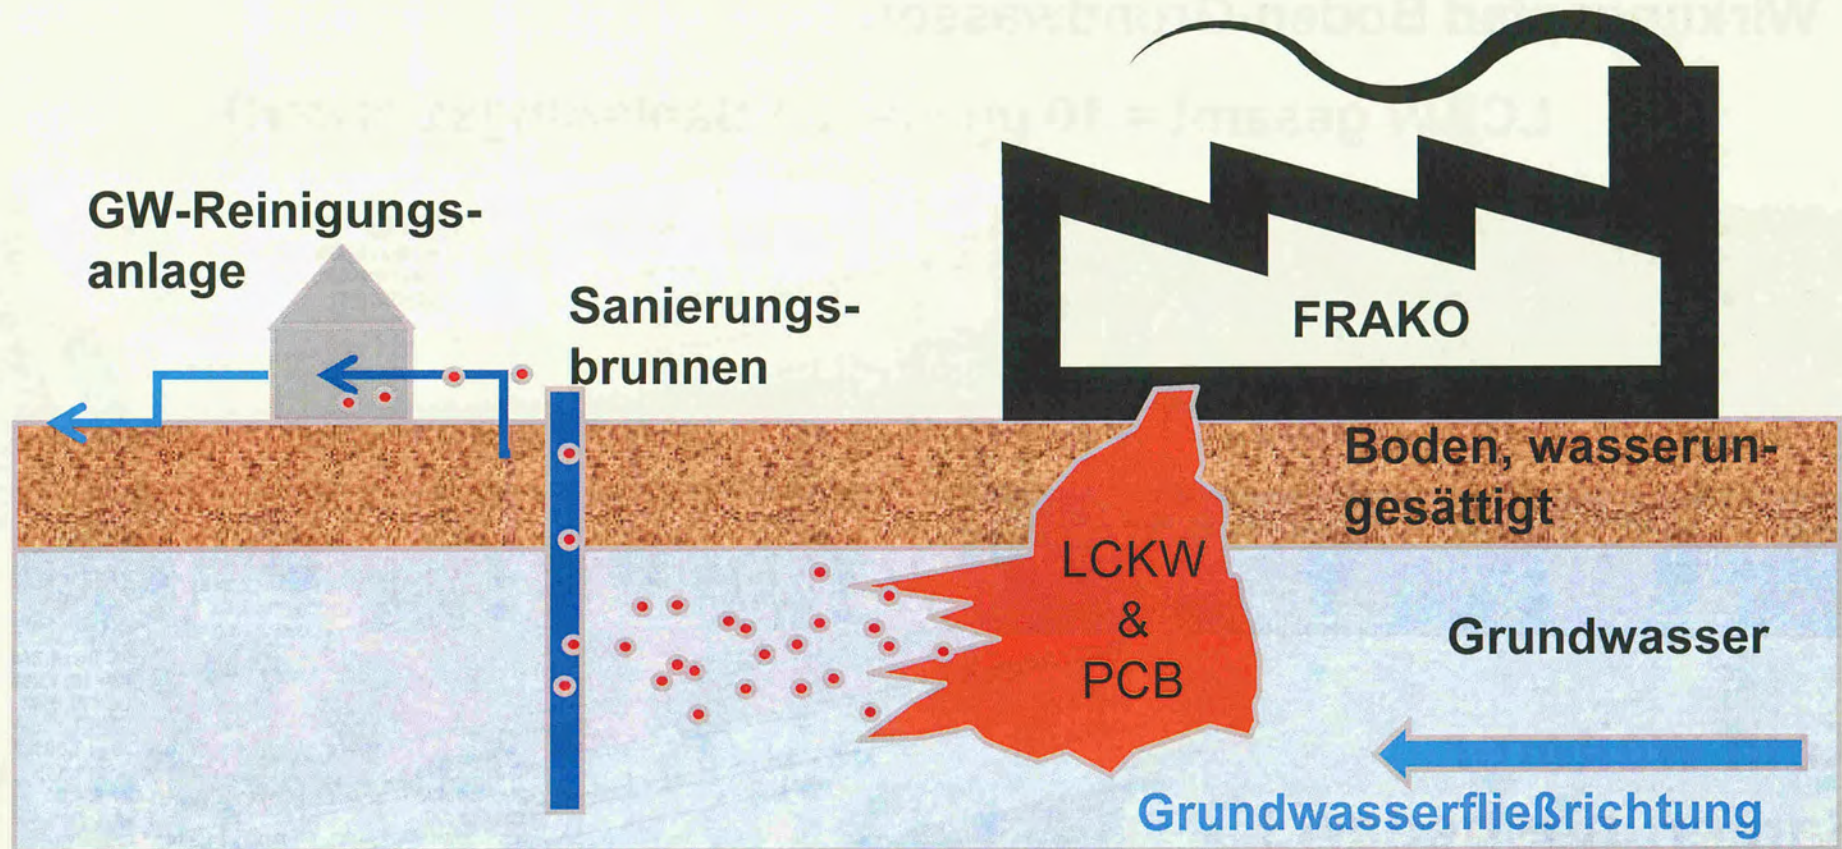
## Grundwasserschaden auf TPT-Areal

seit 1986 bekannt, seit 1988 mit Hilfe eines Sanierungsbrunnens hydraulisch gesichert.

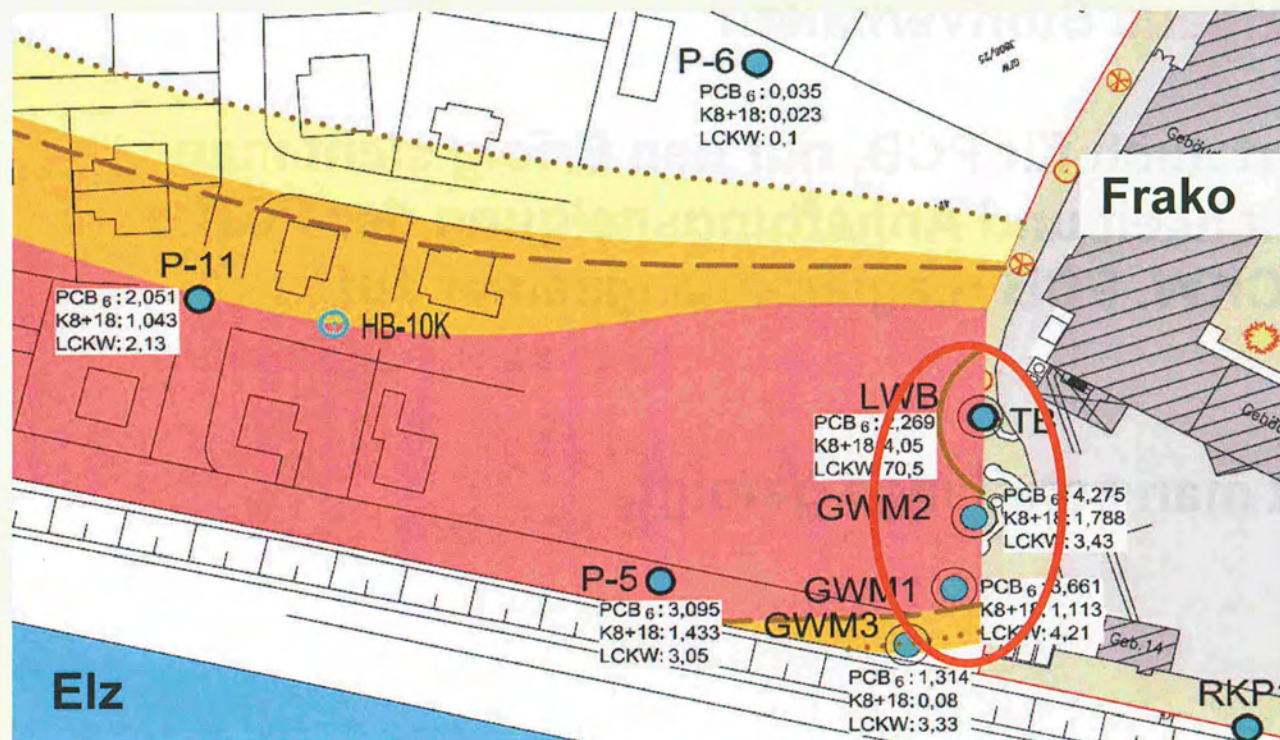
2. Erfassung der PCB durch hydraulische Sicherung nicht vollständig -  
**Durchführung eines Immissionspumpversuchs (IPV) an  
Sanierungsbrunnen und 2 neuen Brunnen (2008)**

Intensives Bepumpen der 3 Brunnen über mind. eine Woche und parallele Wasserprobenahme zu unterschiedlichen Zeitpunkten.

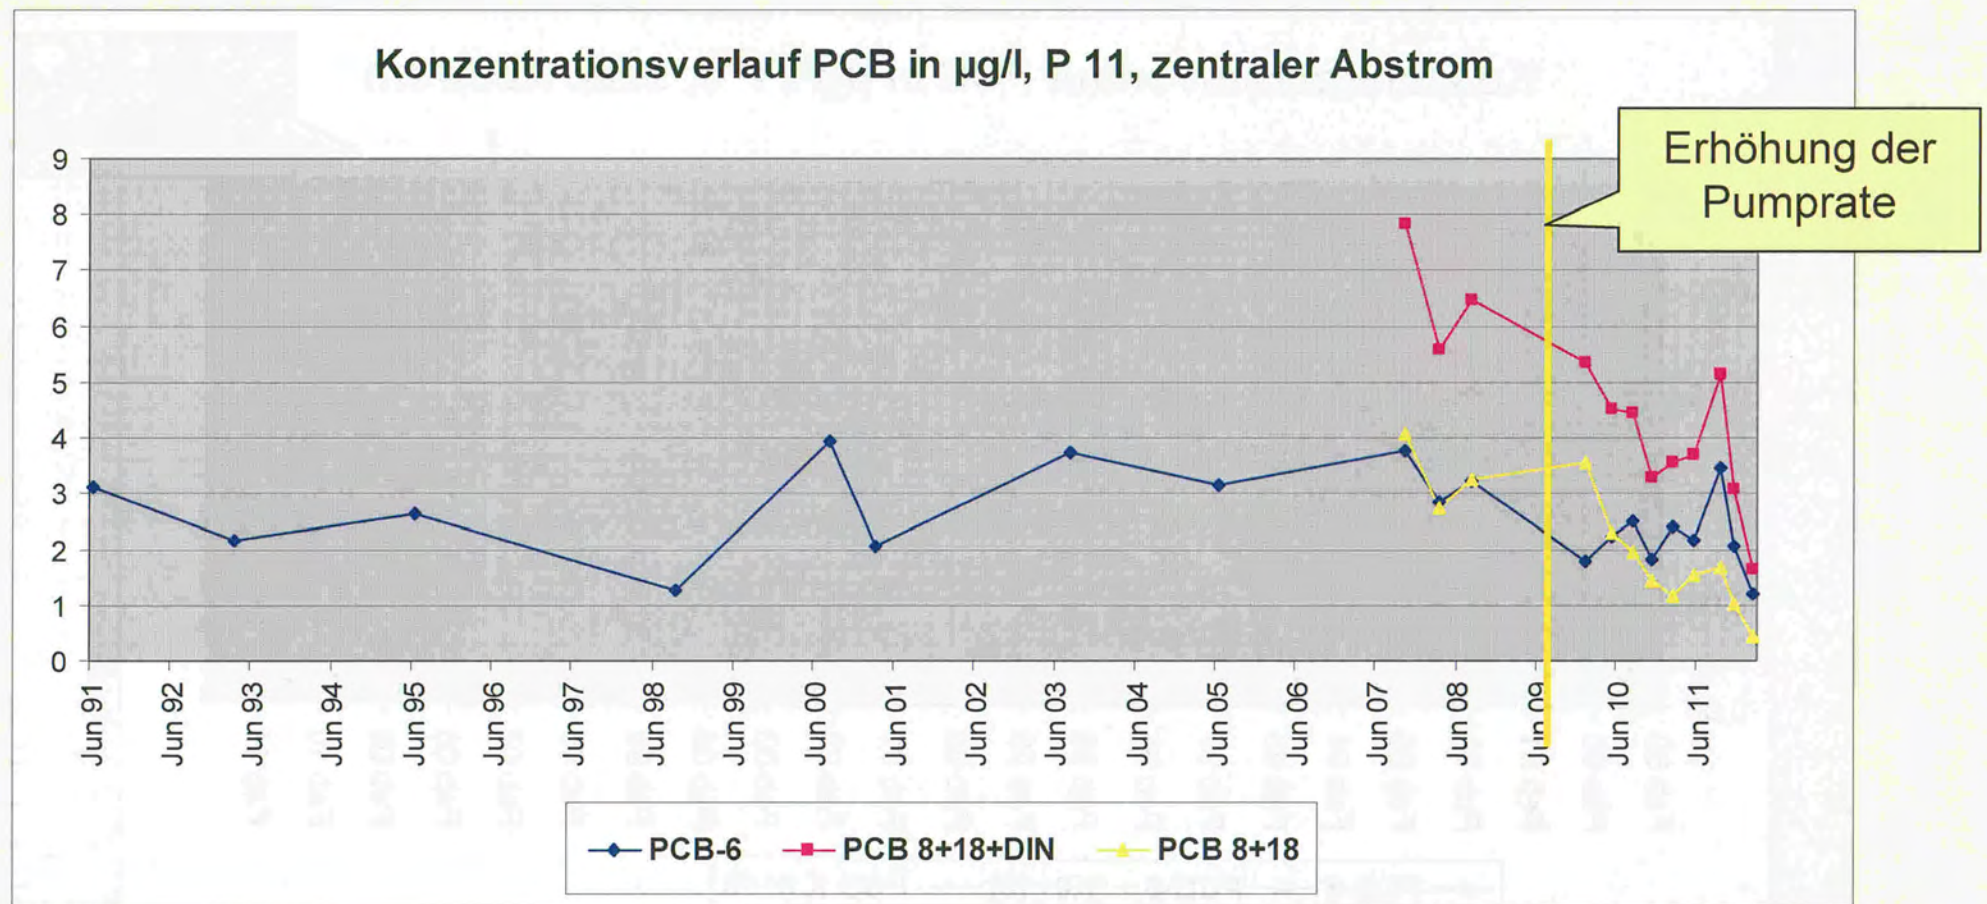
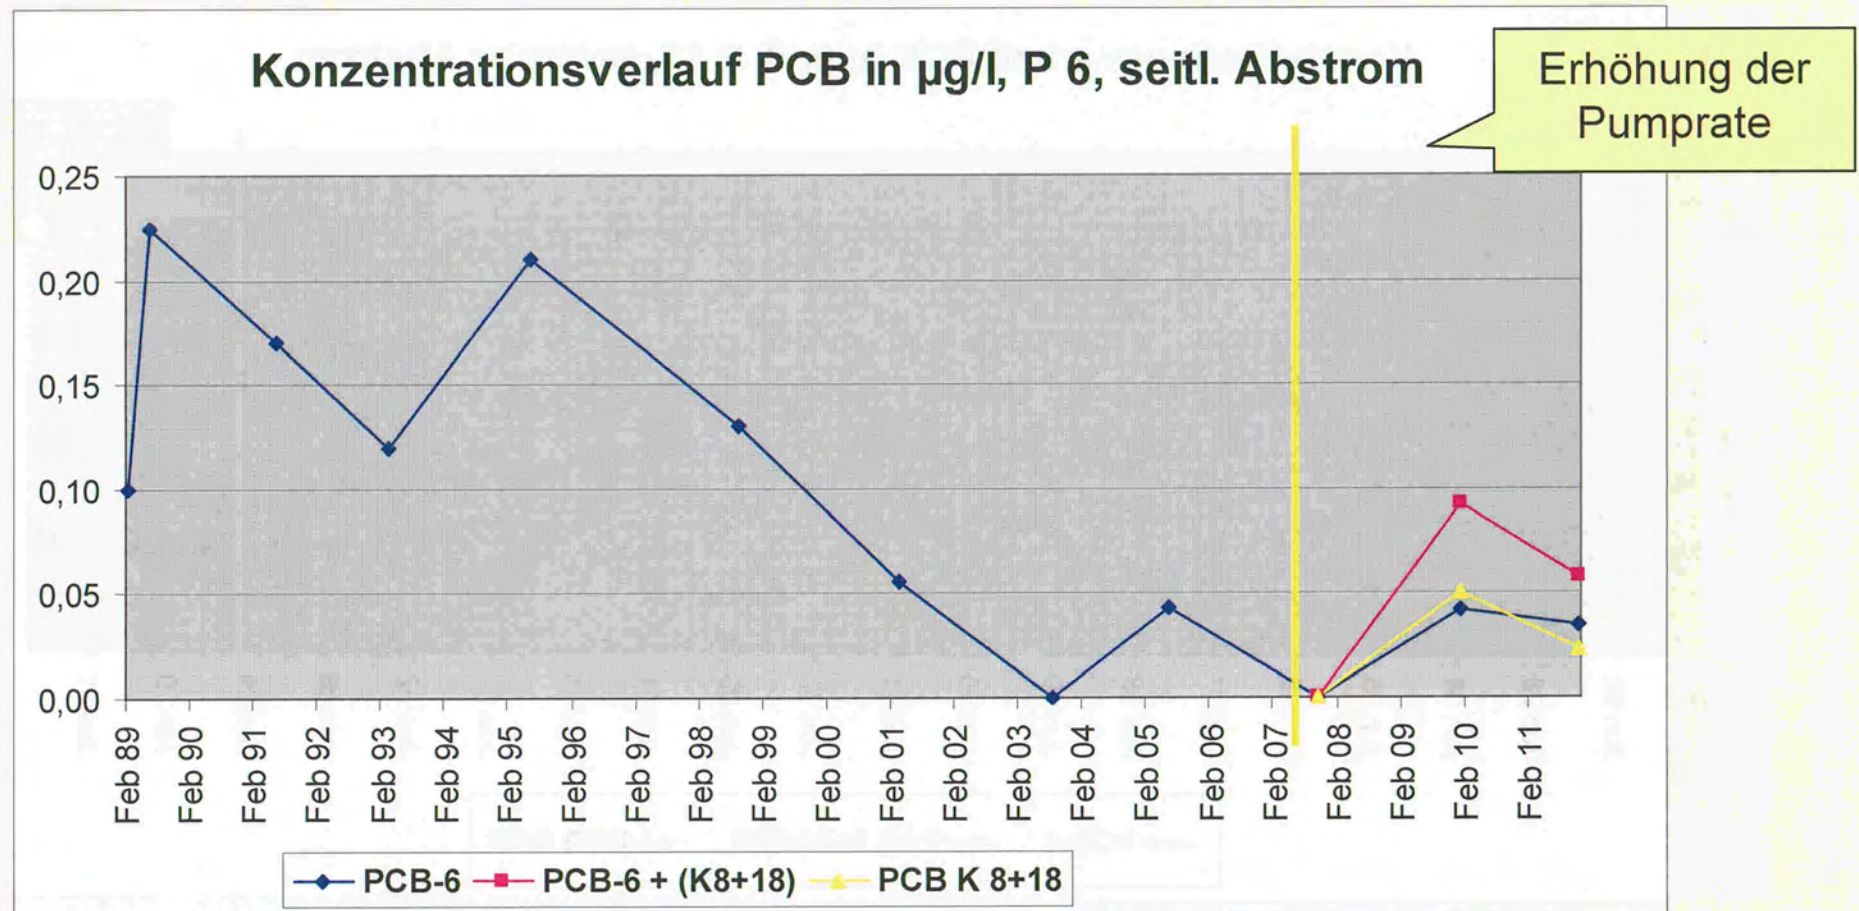
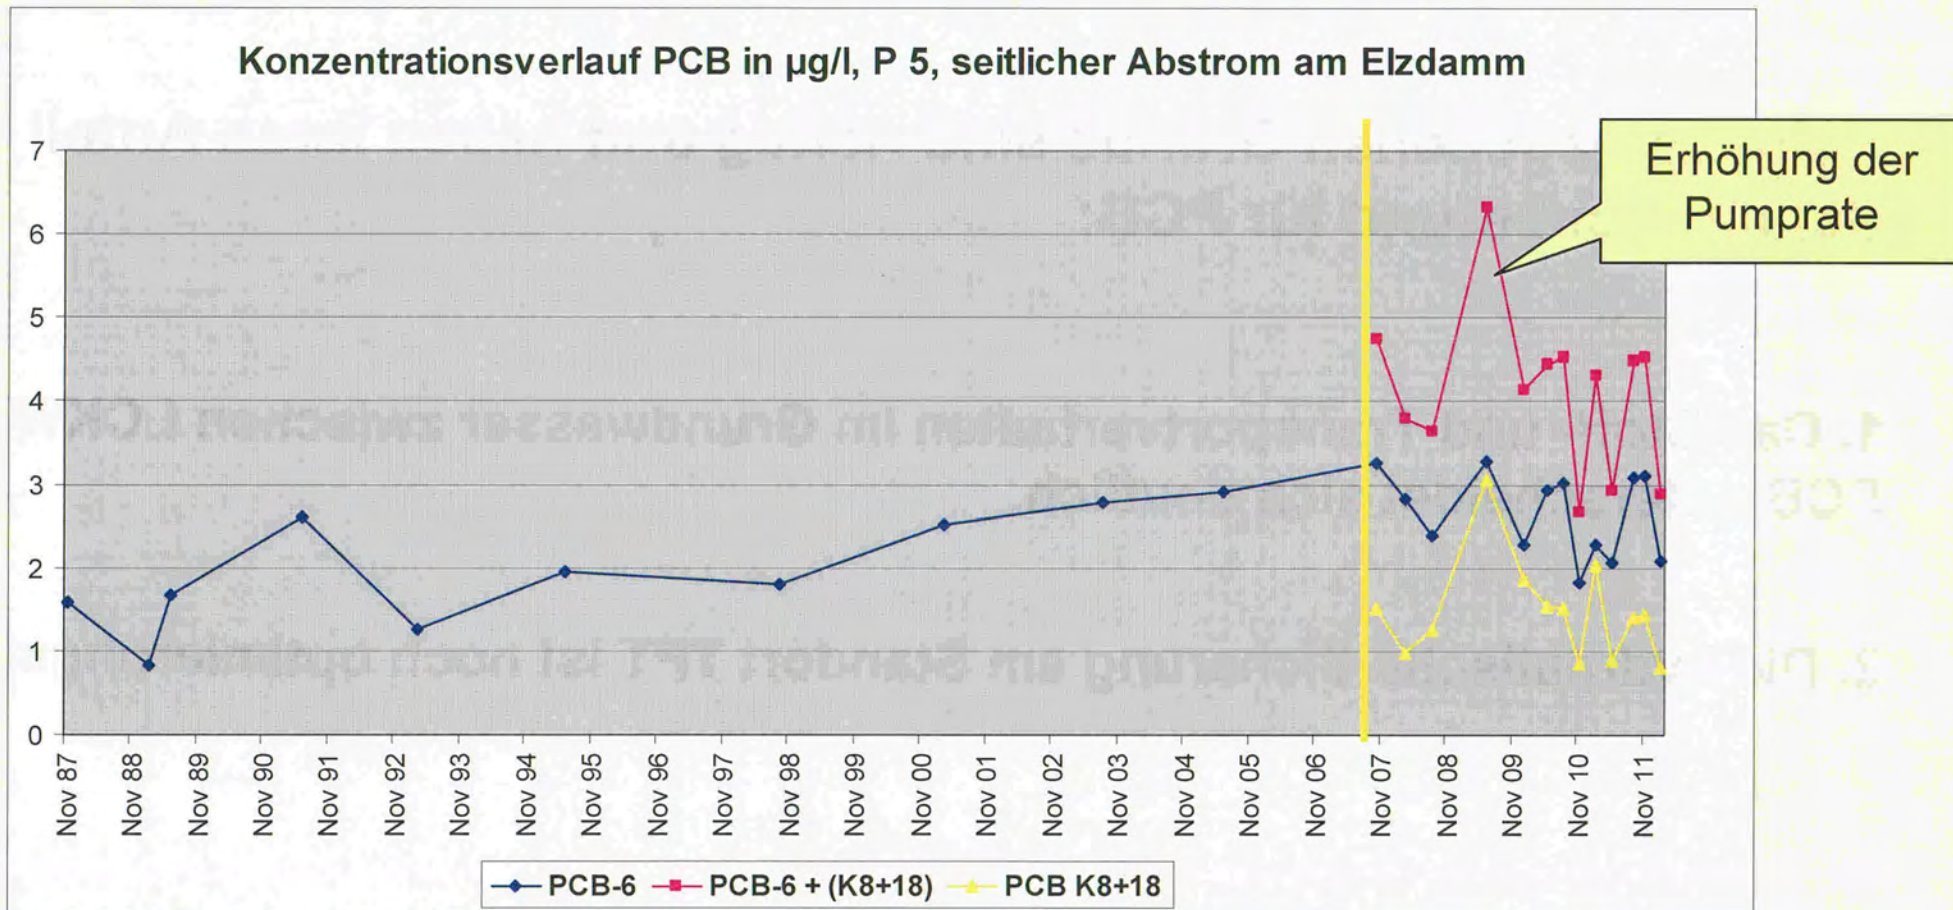
Förderrate am Sanierungsbrunnen muss dauerhaft  $> 30 \text{ m}^3/\text{h}$  betragen (seit Dez. 2008 so betrieben). Ergebnisse aus dem GW-Abstrom.

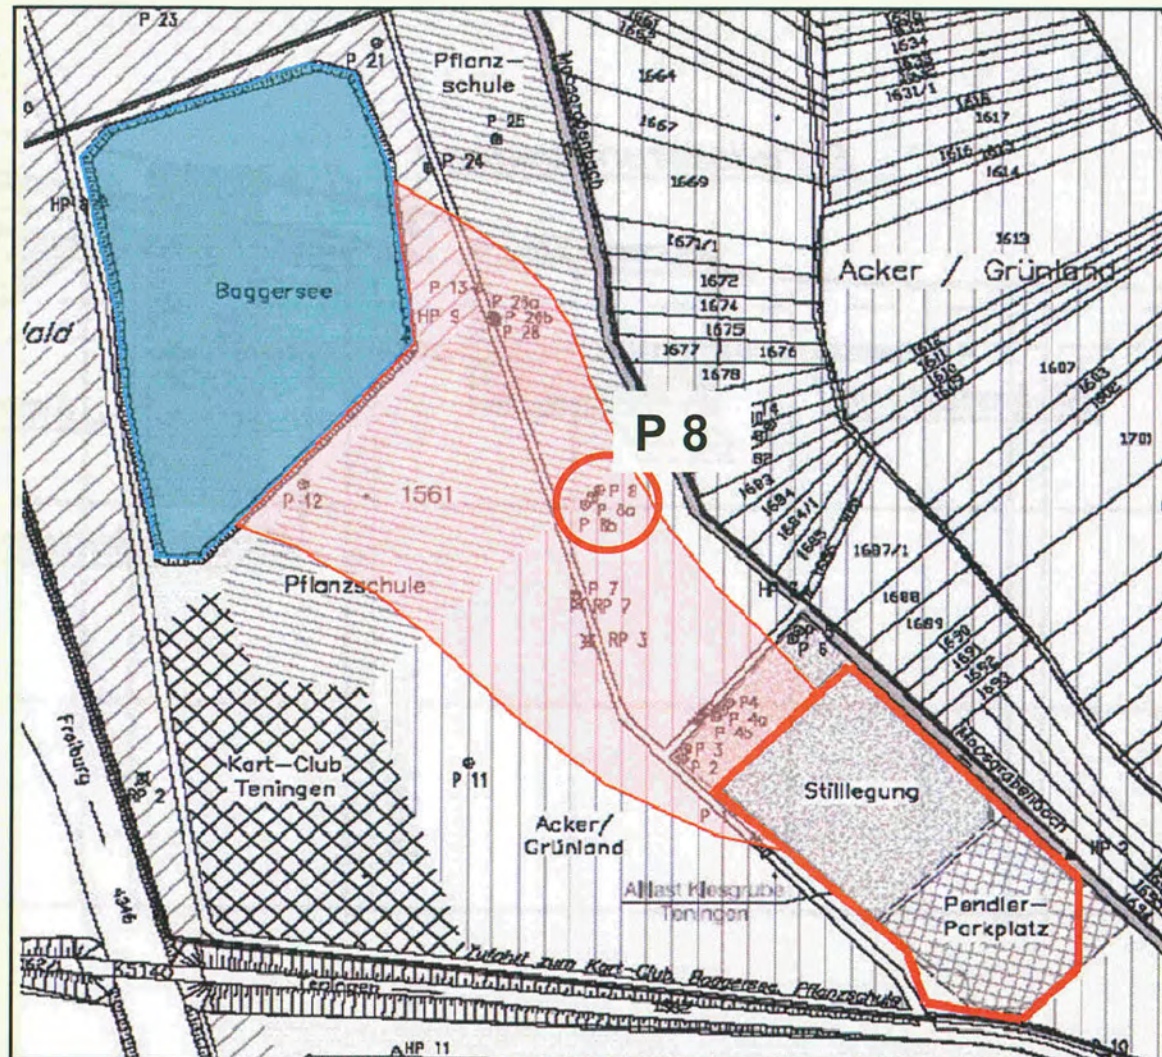
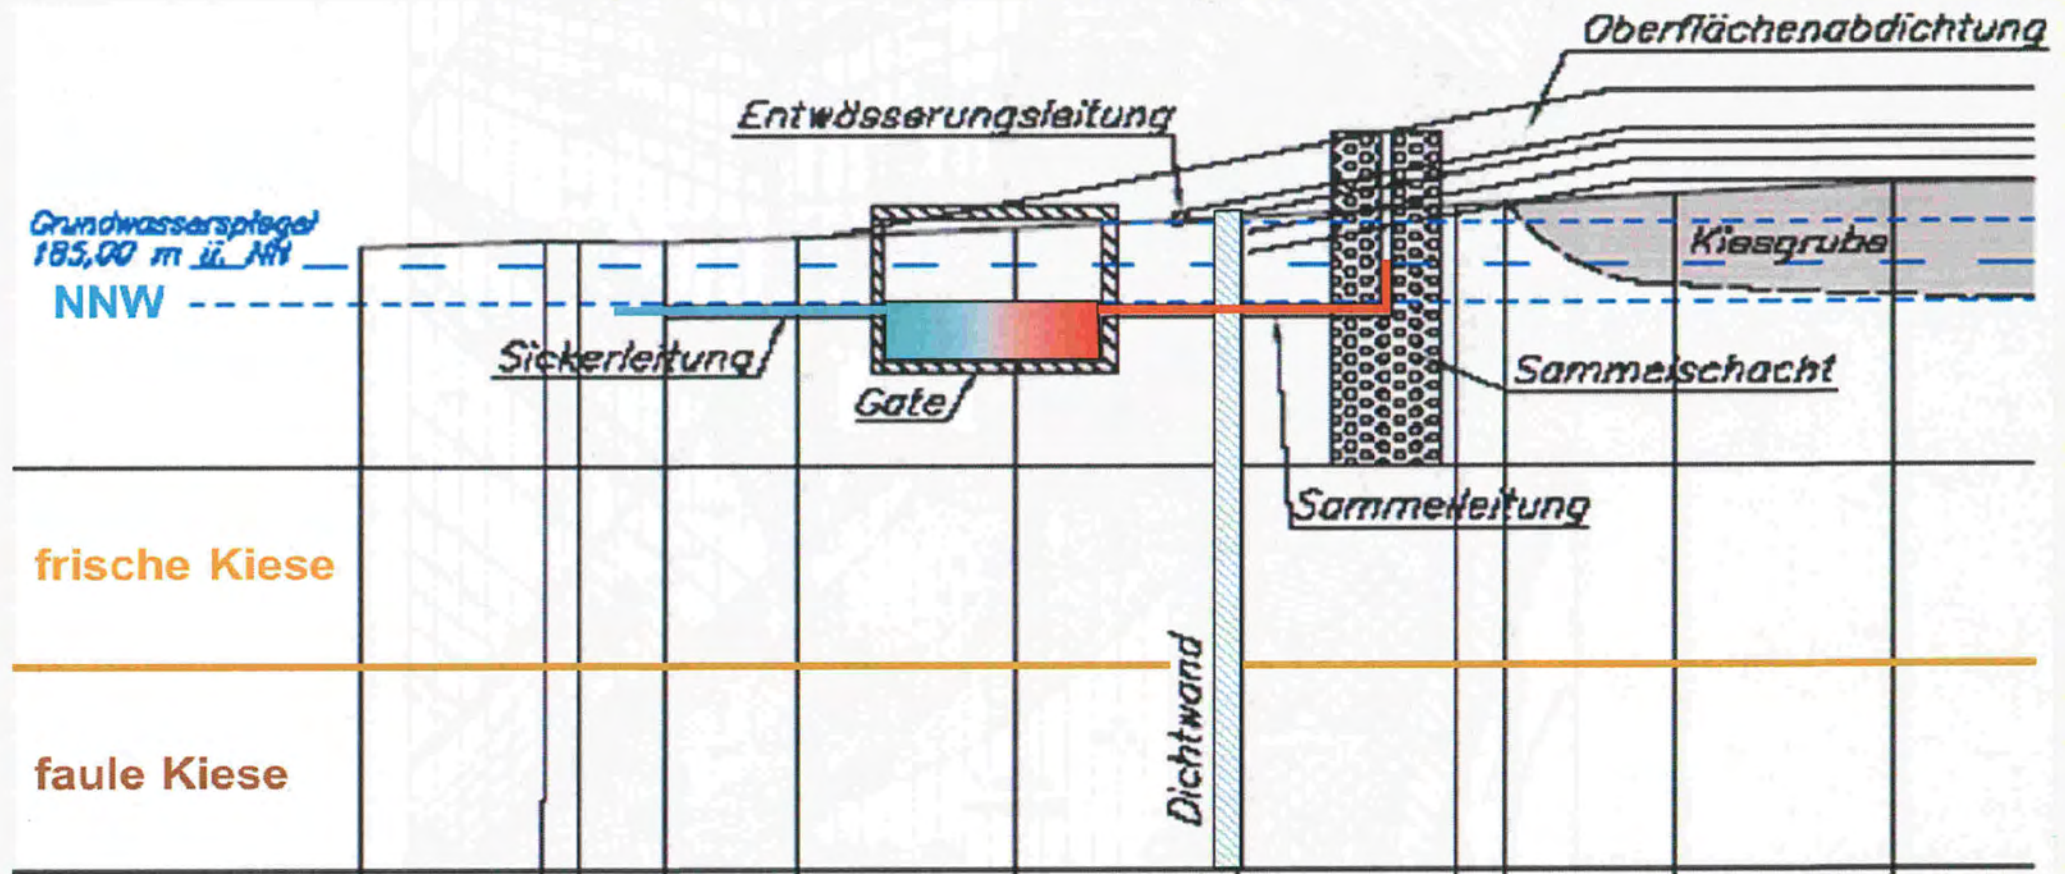
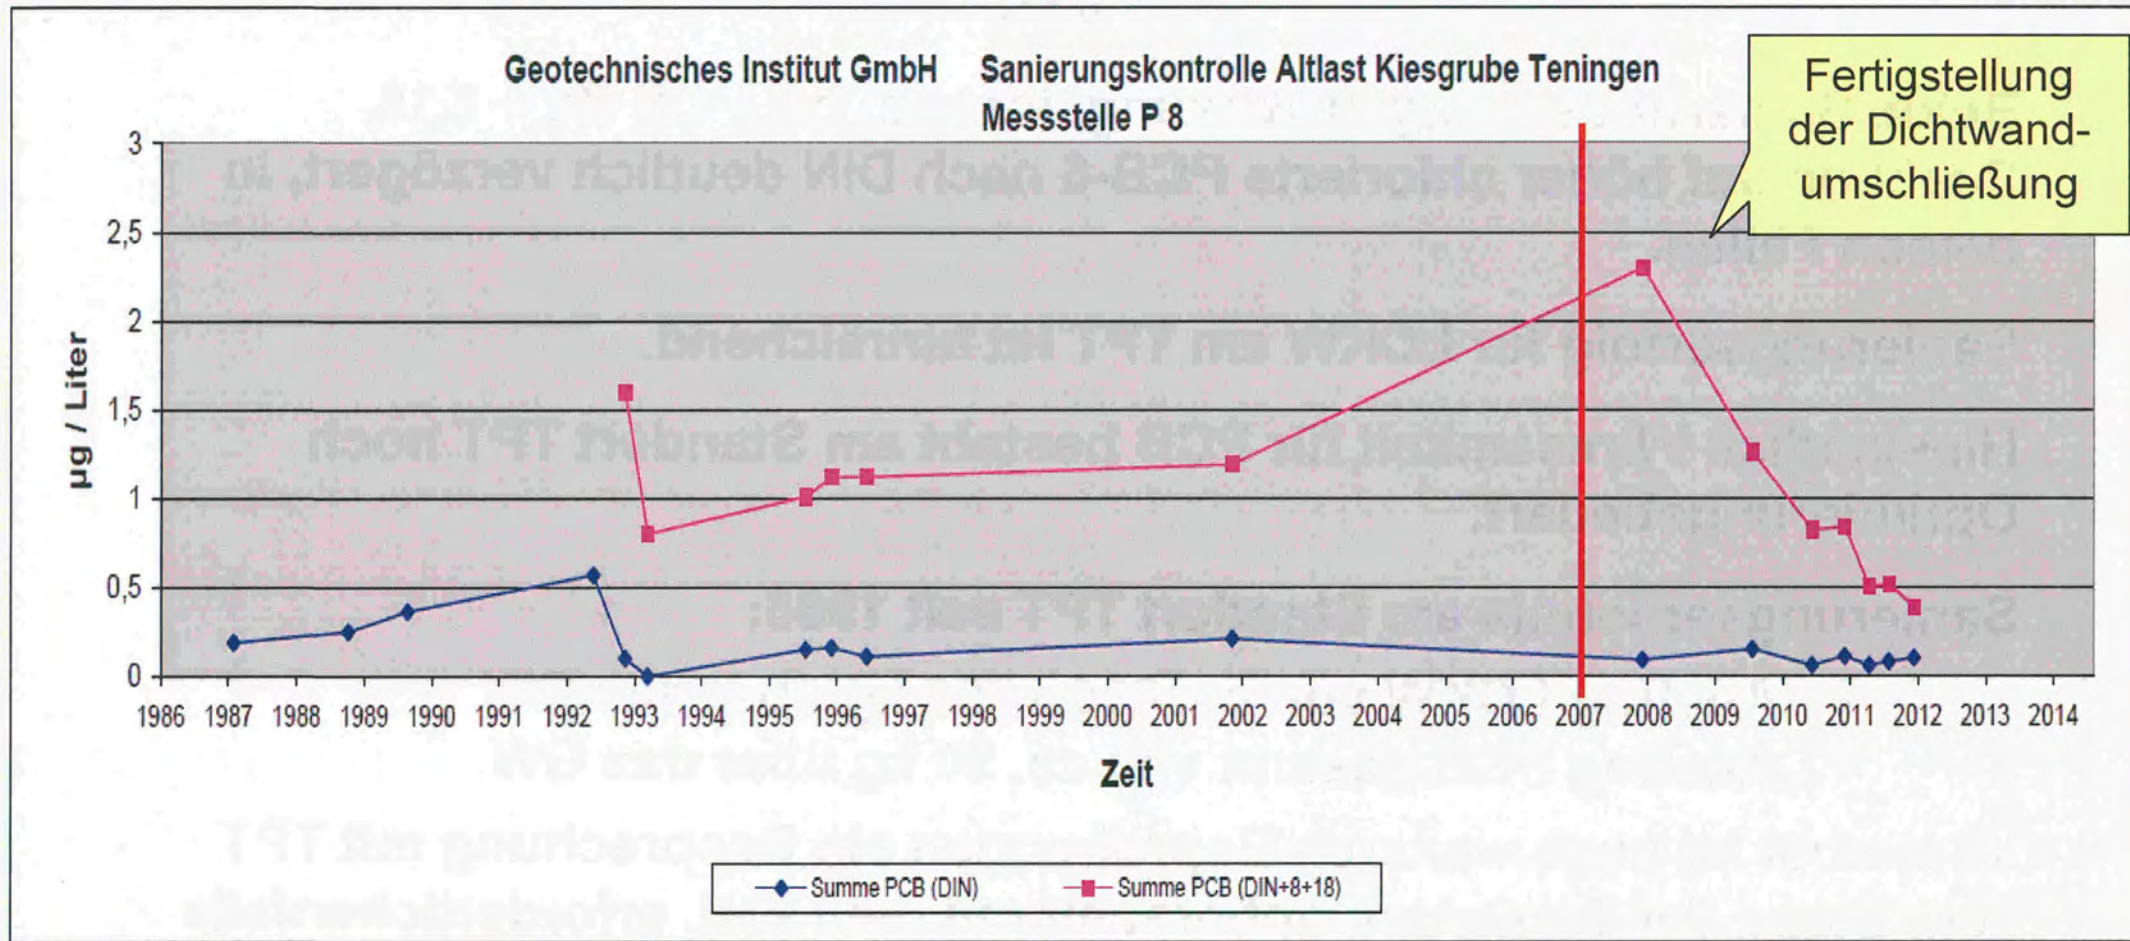
## Vergleich mit der Sanierung Kiesgrube

Auch nach 3 Jahren Sanierung ist der Sanierungszielwert von 0,05 µg/l PCB-gesamt **nicht** erreicht.
